Prüfbericht
2022-IN-AT-TICL-M-EX-000435-MM-001

Test Report
2022-IN-AT-TICL-M-EX-000435-MM-001
TÜV AUSTRIA FITNESS FOR USE TESTED

Prüfgegenstand: Wasserspardüse - Greenjet
Test Object:

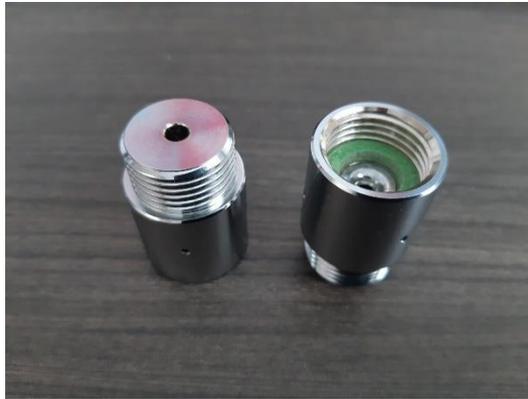
Abbildung:
Picture:

Verchromtes Messing Rohrstück mit jeweils einem 1/2“ Außen- und Innengewinde.
Durch drei Bohrungen an der Außenseite wird Luft, dem durch eine Düse fließenden Wasser, zugeführt.
Länge: 36,1 mm
Durchmesser außen: 24,6 mm

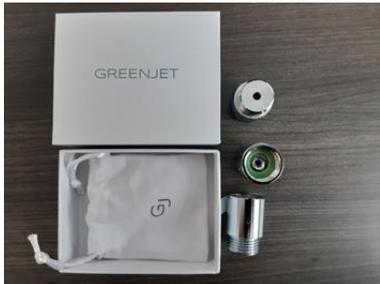
2. Kennzeichnung

Keine weitere Kennzeichnung am Produkt

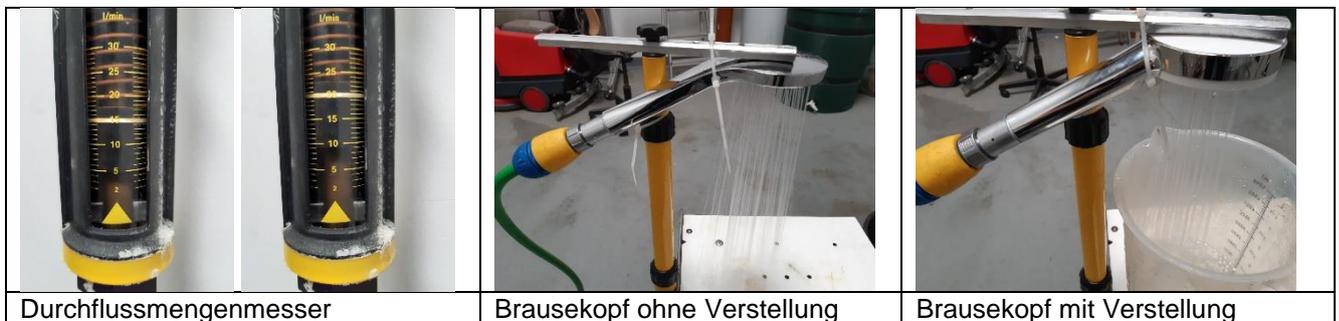
5. Prüfaufbau

Der Wasserleitungsdruck am Prüfort war ca. 5 bar. Die Durchflussmenge beim Leitungsausgang zum Duschkopf wurde mit ca. 30l/min gemessen.

Die Durchflussmengenmesser wurden auf die jeweilige Durchflussmenge (l/min) voreingestellt. Die Zeit, die zur Füllung eines 5L Messbechers gebraucht wurde, wurde gemessen und daraus die tatsächliche Durchflussmenge errechnet.

Geprüft wurde zuerst ohne Duschkopf, dann mit einem einfachen nicht verstellbaren Duschkopf und zusätzlich mit einem zweifach verstellbaren Duschkopf in beiden Variationen.

Zur Prüfung wurden nicht kalibrierte Durchflussmengenmesser verwendet, die vorab über eine Plausibilitäts-Prüfung (Zeit – Messbecher) überprüft wurden und ein 5L Messbecher.

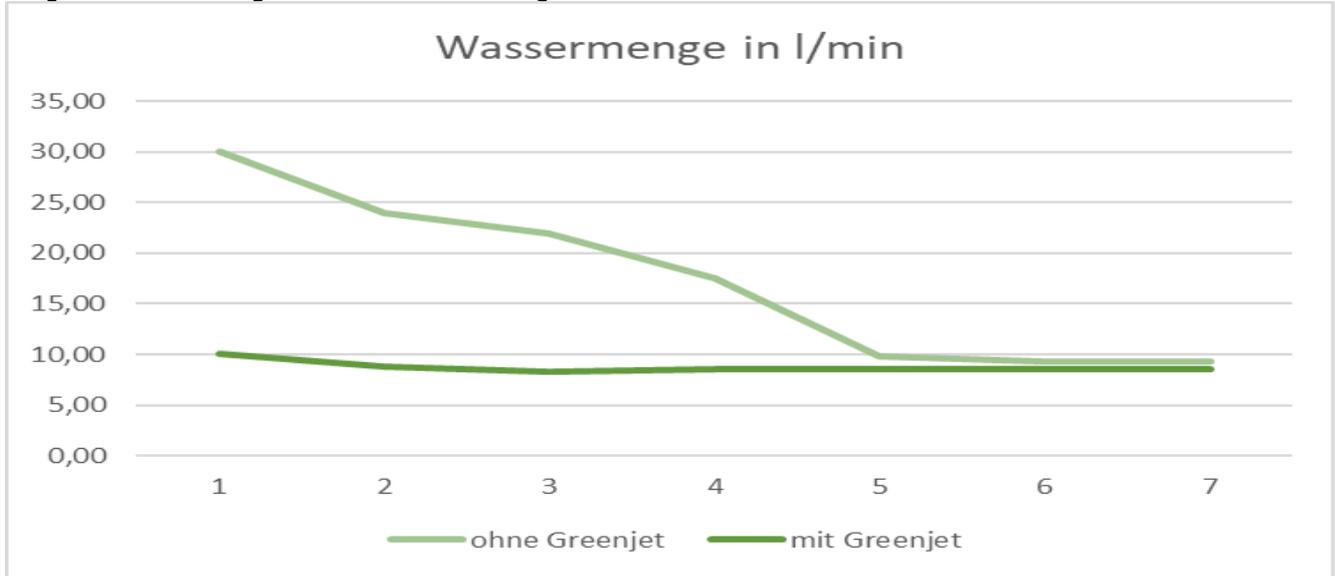
Abbildung 3:

Der Wasserdurchfluss wird unabhängig von der Wassermenge (10l/min bis 30l/min) auf eine Durchflussmenge von durchschnittlich 8,50 l/min reduziert.

Diagramm zu den Ergebnissen aus Abbildung 2:

Durchflussmenge Wasser in l/min		%
ohne Greenjet	mit Greenjet	
30,00	10,00	66,67%
24,00	8,75	63,54%
22,00	8,25	62,50%
17,50	8,50	51,43%
9,75	8,50	12,82%
9,25	8,50	8,11%
9,25	8,50	8,11%
